# Habiskan Dana 35 Miliar, Proyek Pelebaran Jalan Tigapanah Rusak Parah di Sejumlah Titik

*Proyek Pelebaran Jalan Tigapanah Ruas Kabanjahe-Merek, yang mulai 'Kupak-kapik'*

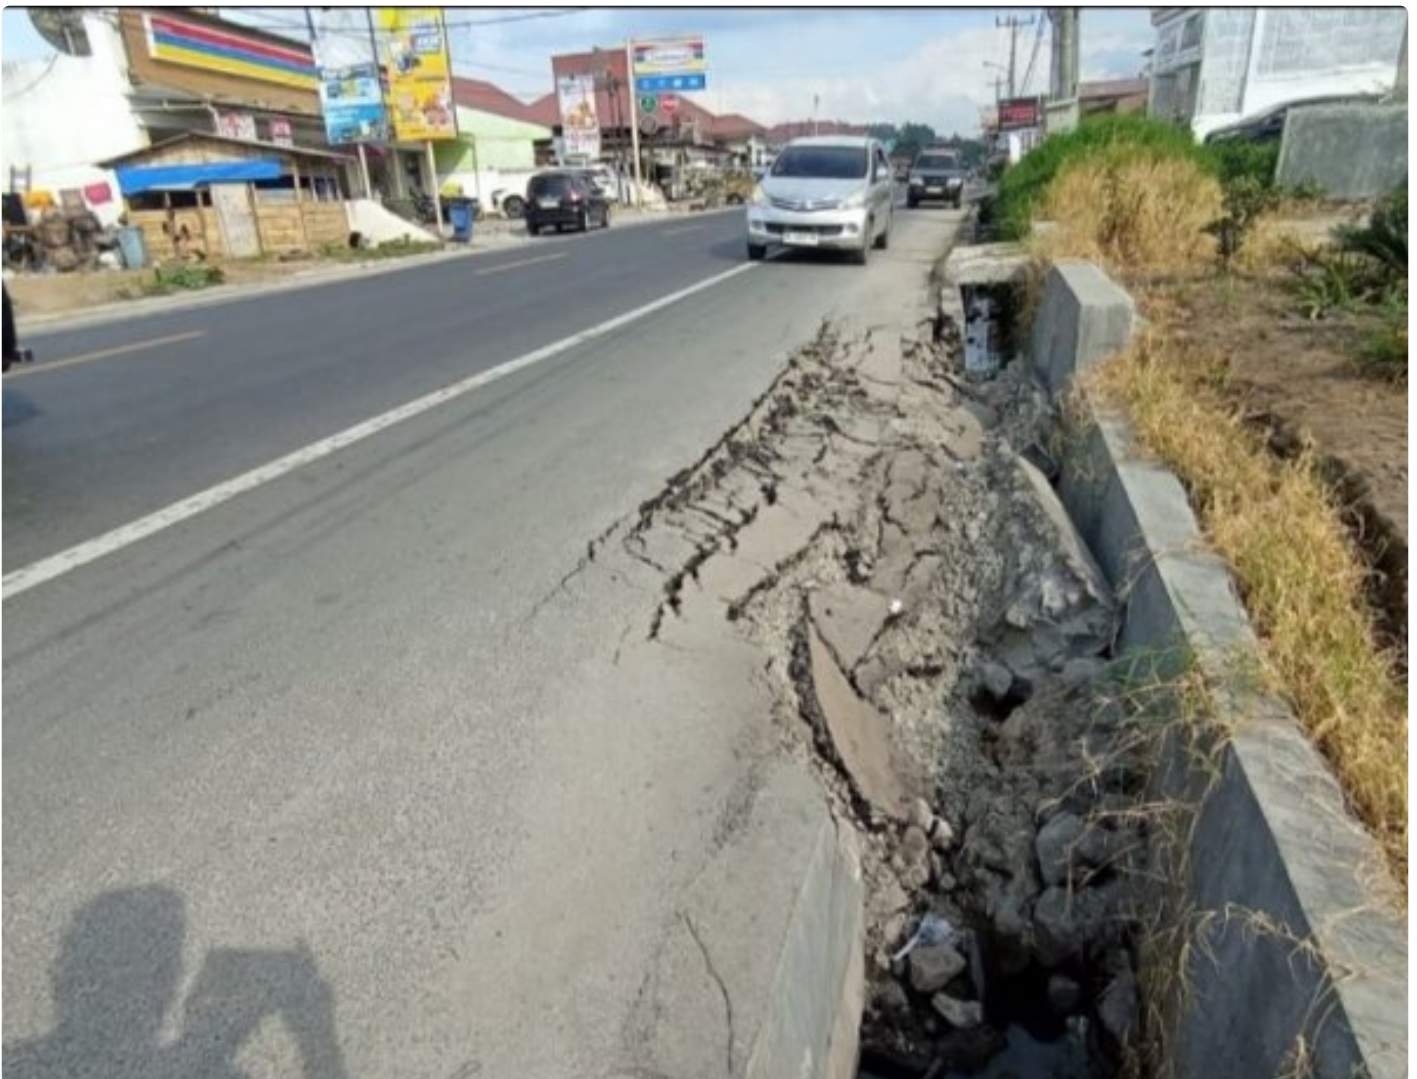
KARO - Pelebaran jalan Tigapanah ruas Kabanjahe - Merek, Kecamatan Tigapanah, Kabupaten Karo tahun anggaran (TA) 2024 yang baru saja rampung dikerjakan, terlihat mulai 'Kupak-kapik' di sejumlah titik.

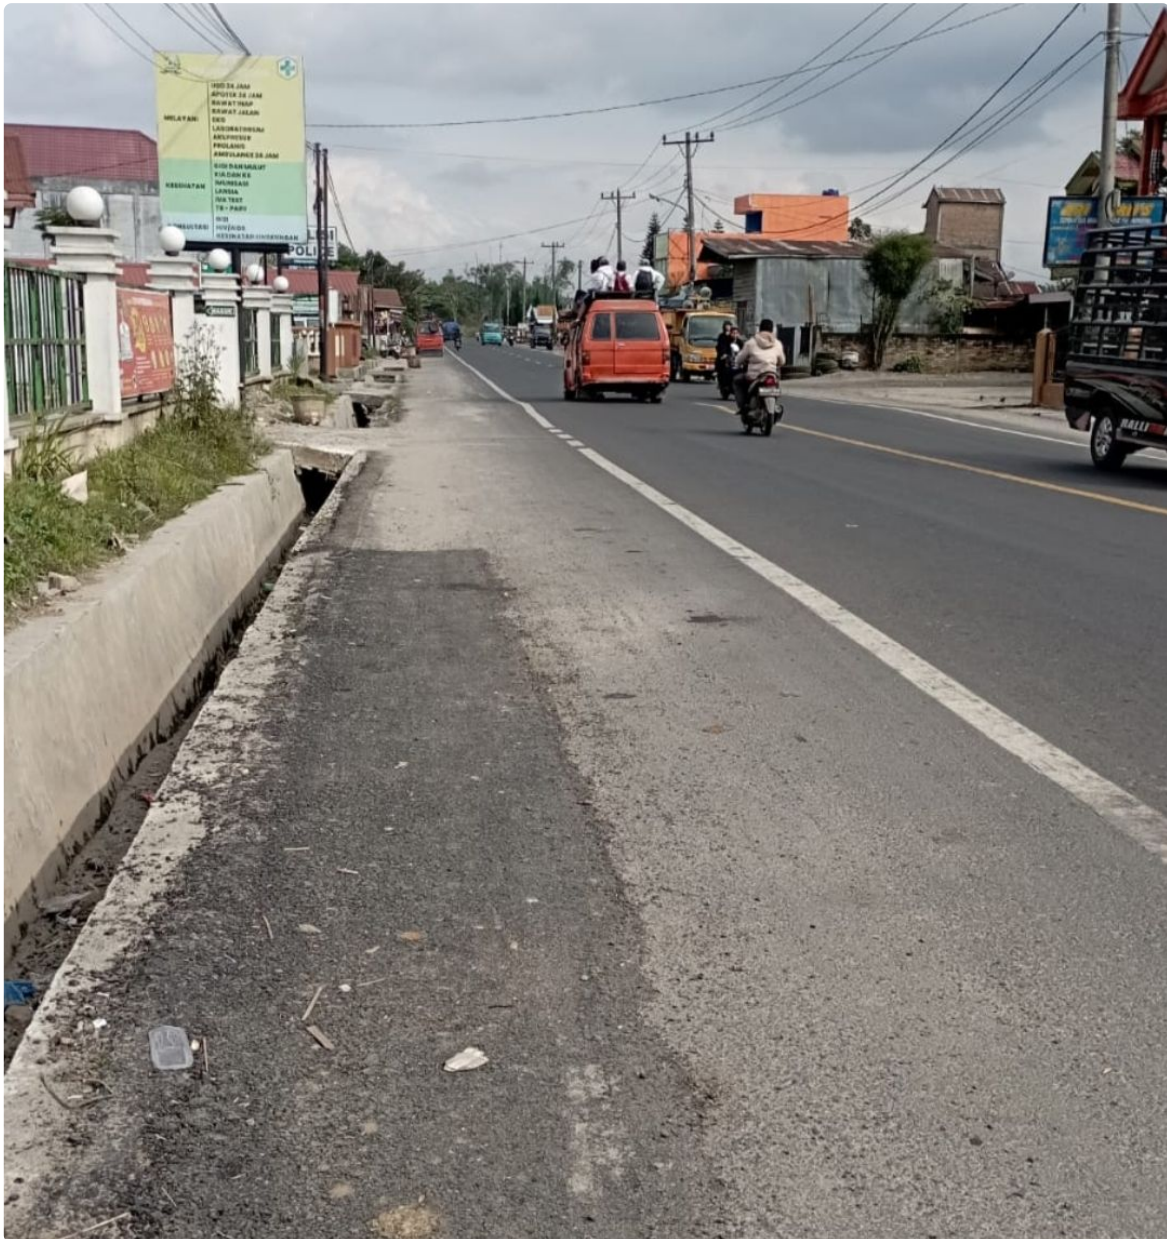
Bahkan, akibat pembuatan tembok drainase yang tidak kuat. Puluhan truck yang sedang parkir ikut menjadi korban, karena terperosok ke dalam drainase.

Mirisnya lagi, drainase yang dibuat untuk mengalirkan air pembuangan, itupun tidak jelas. Air dari drainase malah meluber ke rumah warga.

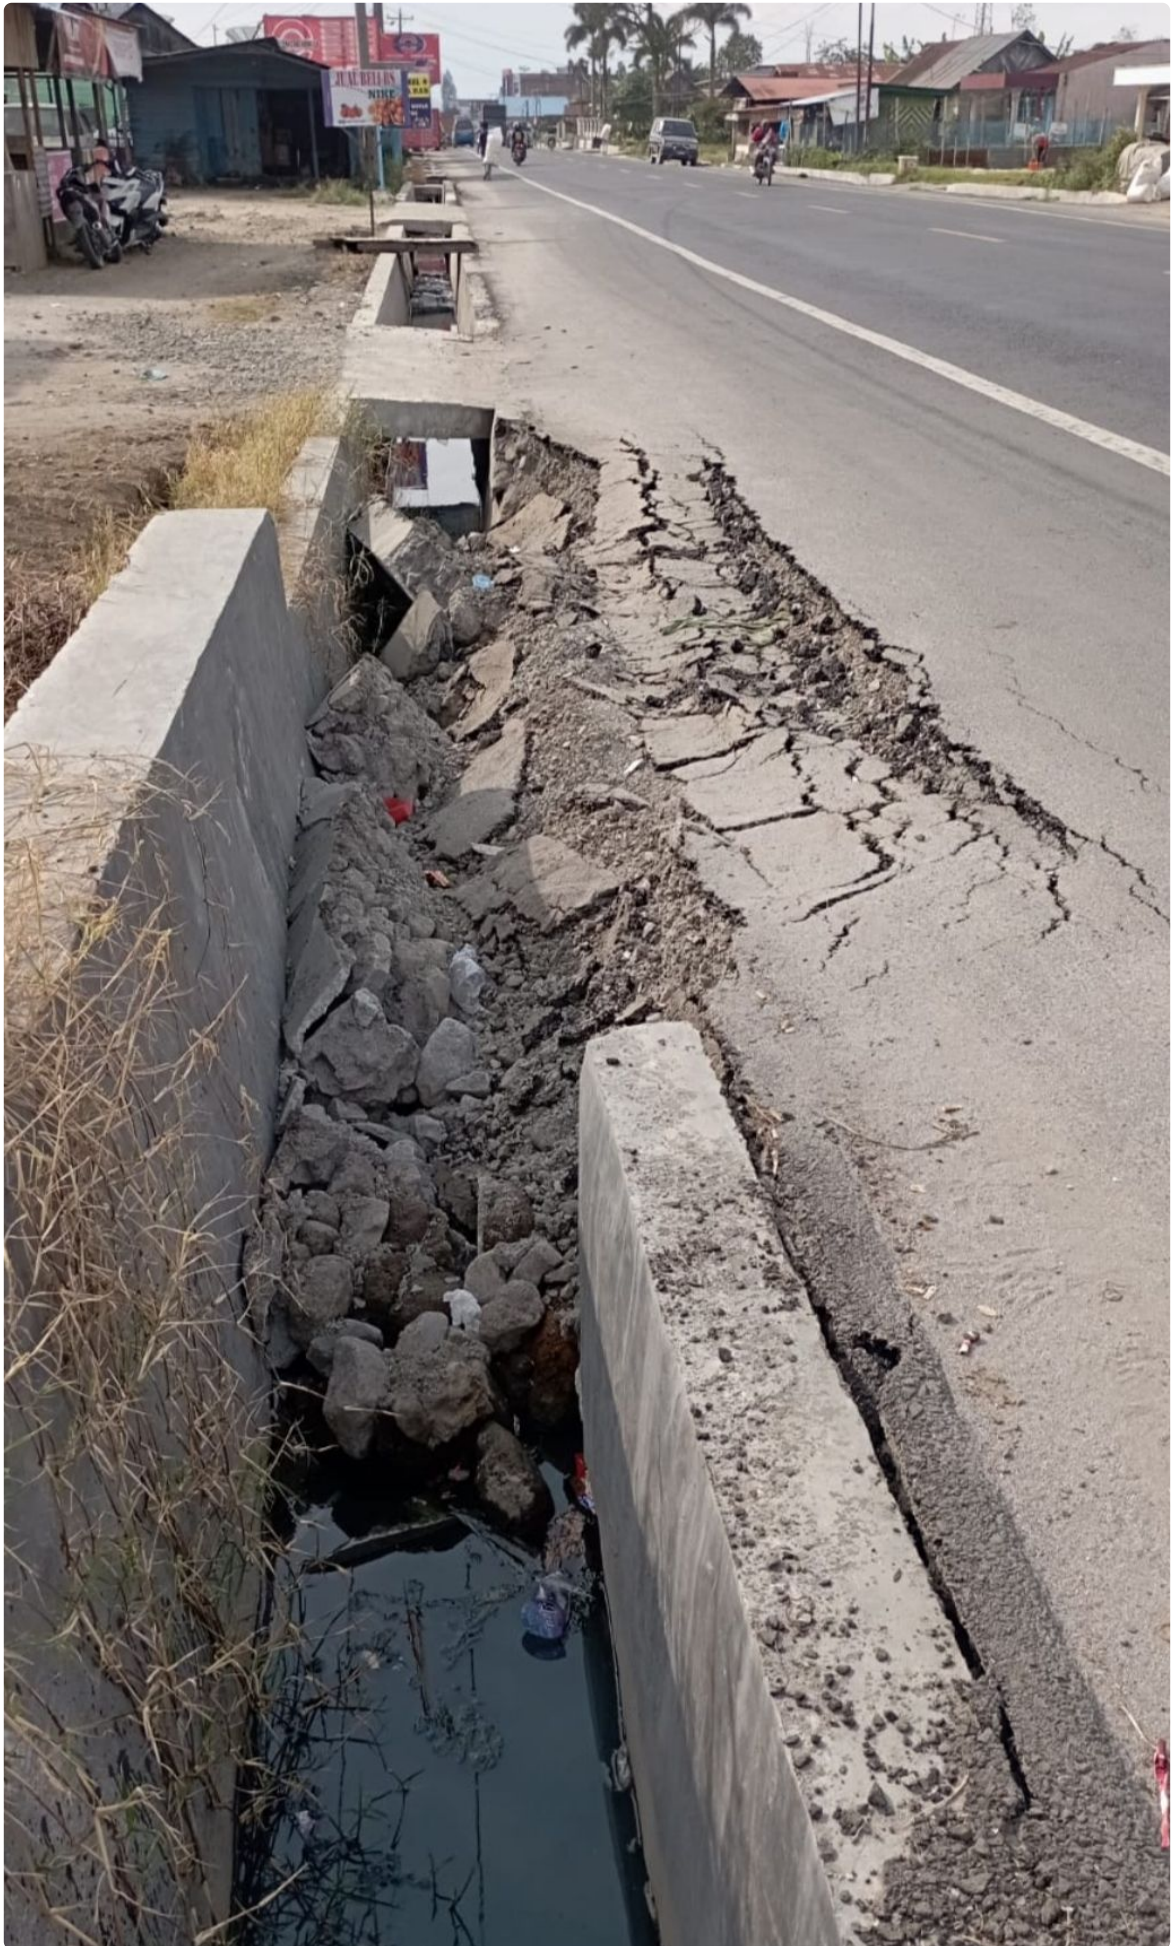
Ia mengungkapkan, meski baru rampung dikerjakan sekitar akhir tahun 2024 lalu, namun pelebaran jalan sudah beberapa kali mengalami kerusakan di beberapa titik. Kondisi itu, kata sumber, kerap terjadi di dinding parit yang berbatasan dengan bahu jalan.

"Saya pikir, antara dinding parit dan bahu jalan yang paling rawan. Kayaknya banyak yang kopong. Karena sudah beberapa kali terjadi longsor saat mobil terparkir di bahu jalan itu. Malah sampai sekarang masih ada beberapa yang tidak kunjung diperbaiki," ujarnya.

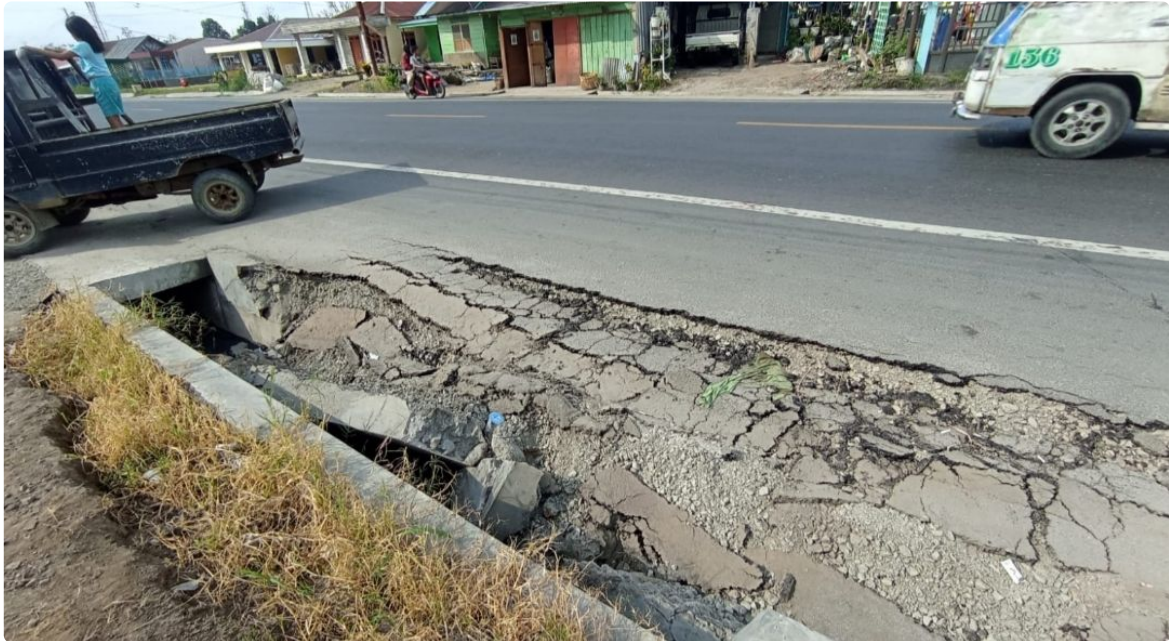
Proyek pelebaran jalan Tigapanah ruas Kabanjahe - Merek, memang patut dipertanyakan. Selain ditemukan beberapa longsor dinding parit di bahu jalan, turut ditemukan di beberapa badan jalan telah ditambal karena mengalami kerusakan.

"Saya berani jamin kalau mutu pekerjaan pelebaran jalan itu tidak layak. Dari gambar ini kita bisa lihat. Mulai dari struktur lapisan hingga volume material. Lihat saja campuran material dinding parit yang longsor itu. Terlihat begitu rapuh, seperti tercampur tanah," bebernya.

Tidak hanya itu, kondisi bergelombang juga terlihat di beberapa titik badan jalan. Semuanya terlihat membentuk gelembung pada lebar badan jalan. Kondisi itu ditengarai karena pengerjaan lapisan dasar jalan tidak sesuai prosedur.
